DEN MARITIMA KULTURMILJÖN KRING AXMAR BRUK

Arkeologisk utredning

Axmar bruk 1:1
Hamrånge socken, Gästrikland
Skogs socken, Hälsingland
2006

Rapport 2007:01
Göran Ekberg
Niklas Eriksson
Bo Ulfhielm

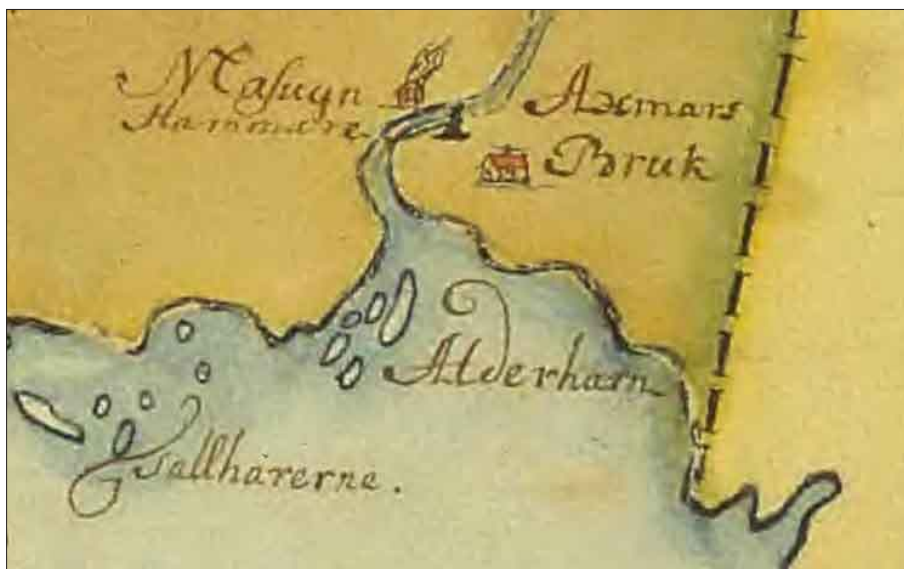
Bild 2. Del av sockenkarta över Hamrånge från 1696 (V15-1:2) Kartan visar masugnens och hammarens ursprungliga lägen indragna ett stycke uppströms ån. De på kartan utsatta öarna Alderharn är numera på grund av landhöjningen en del av fastlandet.

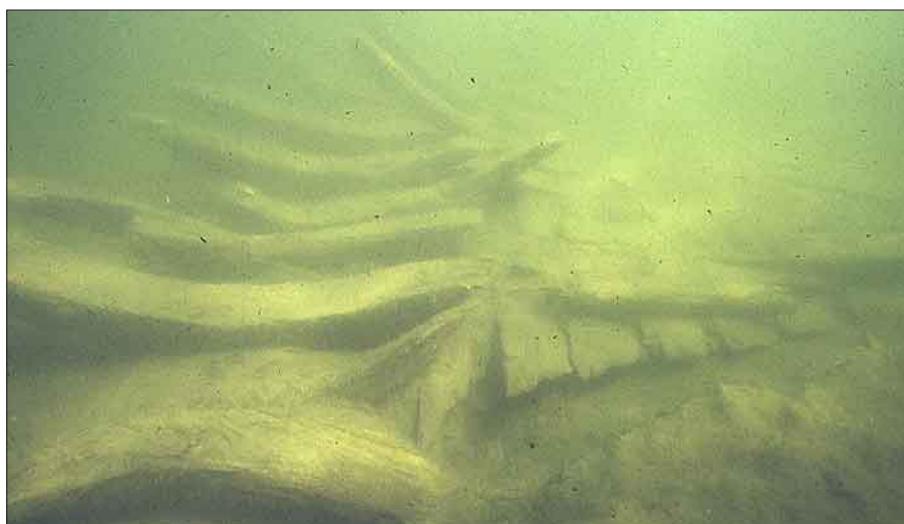
Bild 3. Det s.k. Engmanvraket i Simpvikens mellan Axmar by och Axmar bruk är en av områdets många förlisningar. Vraket kan enligt dendrokronologisk datering vara så gammalt som 1500-tal. Foto: Harry Alopæus.

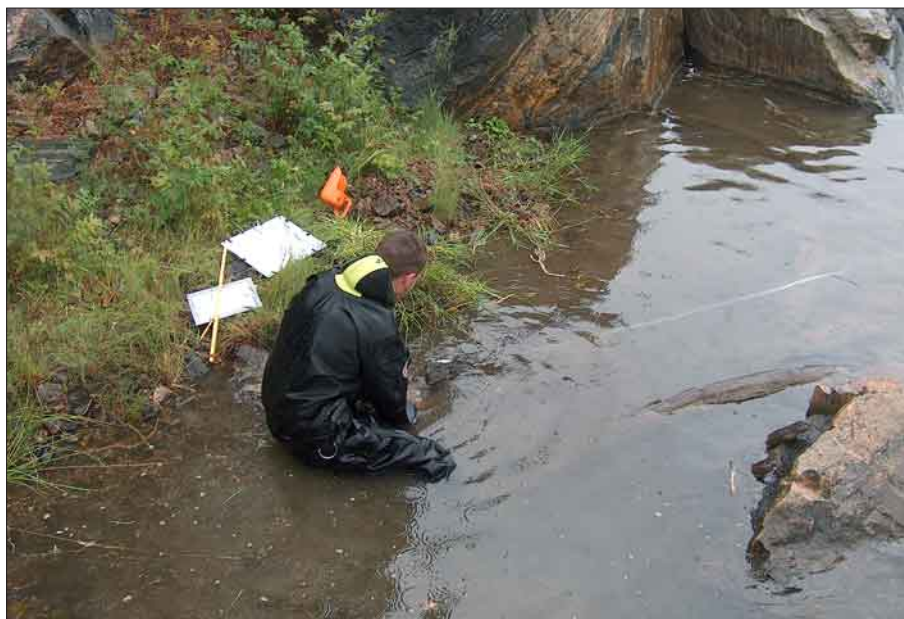
Bild 5. Uppmätning av skeppstimmer (A31) på Granskär. Foto Bo Ulfhielm.

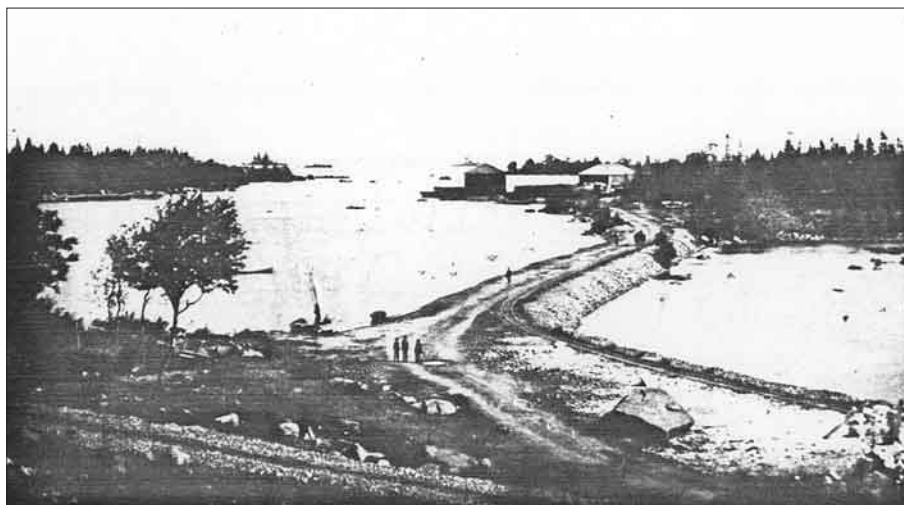
Bild 6. Fotografi från slutet av 1800-talet visar järnvägen ut till magasinsbyggnaderna på Boskär. Original i Söderhamns kommunarkiv.

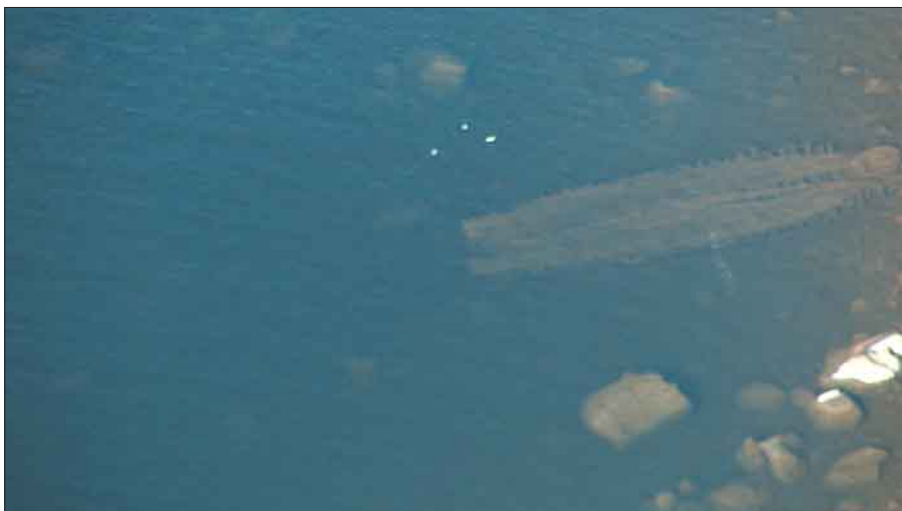
Bild 7. Utanför Lenångsviken ligger en ca 20 meter lång fartygslämning (A30) som syns bra från luften. Foto: Bo Ulfhielm.

Även i Lenängsviken återfinns en fartyglämning som utifrån sitt läge kan antas ha förlit snarare än att ha medvetet sänkts (se bilaga 1, A30). Dess lokalisering

innebär att den efter förlisningen torde ha utgjort ett hinder för förbipasserande fartyg. Det som motsäger detta är emellertid att det i lämningens närhet finns lämningar med mer tydlig pråmkaraktär som helt uppenbart är slopade (se bilaga 1, A27 och A28). Den aktuella lämningen har emellertid, åtminstone ursprungligen byggts som ett seglande fartyg. De bevarade delarna av skrovet utgörs av bottenpartiet medan skrovets sidor brutits ned. Bordläggning på kravell, full innergarnering och ett system med vägare och kölsvin skvallrar om ett kraftigt byggt fartyg. Med en köllängd på omkring nitton meter kan lämningen utgjort en brigg eller en större galeas.

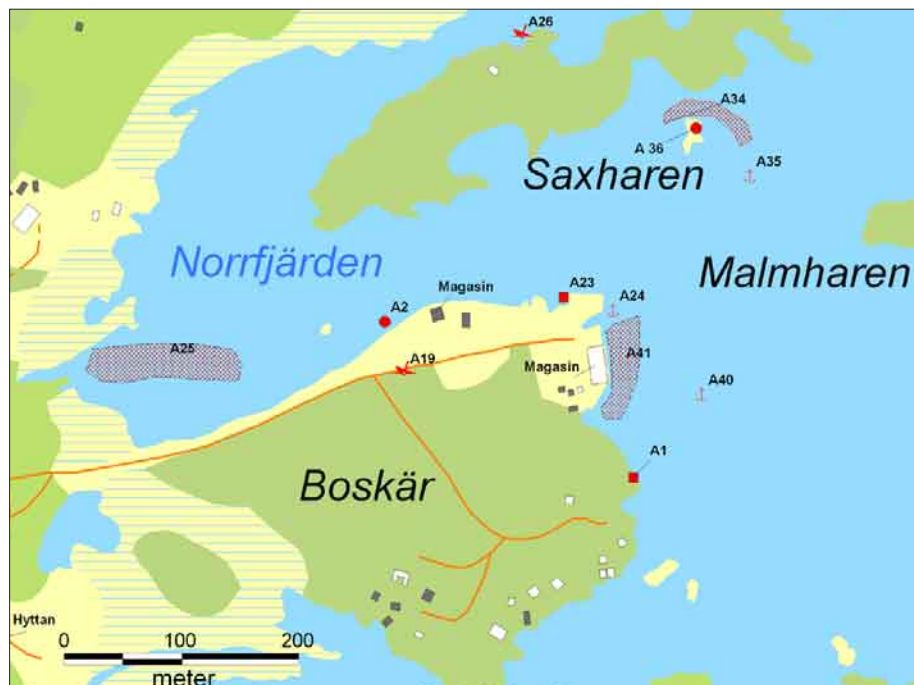
Bild 8. Lämningar på och kring Boskär. De numrerade anläggningarna finns beskrivna i bilaga 1. Utdrag ur digitala fastighetskartan.

Trots namnet är **Boskär** numera genom uppgrundning och utfyllnad en halvö (se bild 8). Skäret var knutpunkten i brukets logistiska system och hade järnvägsförbindelse med hyttområdet ca 300 meter västerut. På land finns bl.a. två

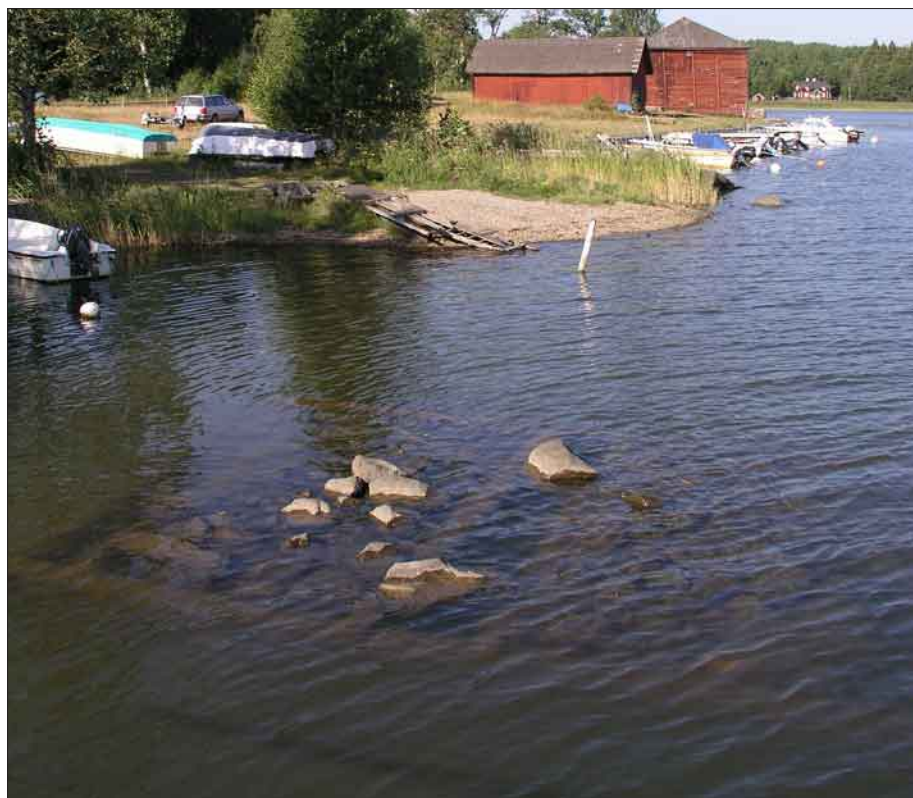
Bild 9. Timrad stenkista(A23) på Boskär. I bakgrunden syns en av magasinsbyggnaderna. Foto: Göran Ekberg.

Vid Boskärs nordostligaste udde finns i vattnet en mycket välbevarad stenkista (A23), vilken dokumenterades under fältveckan. Stenkistan är ca 6×4 meter stor och består av upp till nio stockvarv. Anläggningen daterades till ca 1750 och är därmed äldre än skärets landförbindelse. På 1883 års karta är platsen utmärkt som "lastageplats".

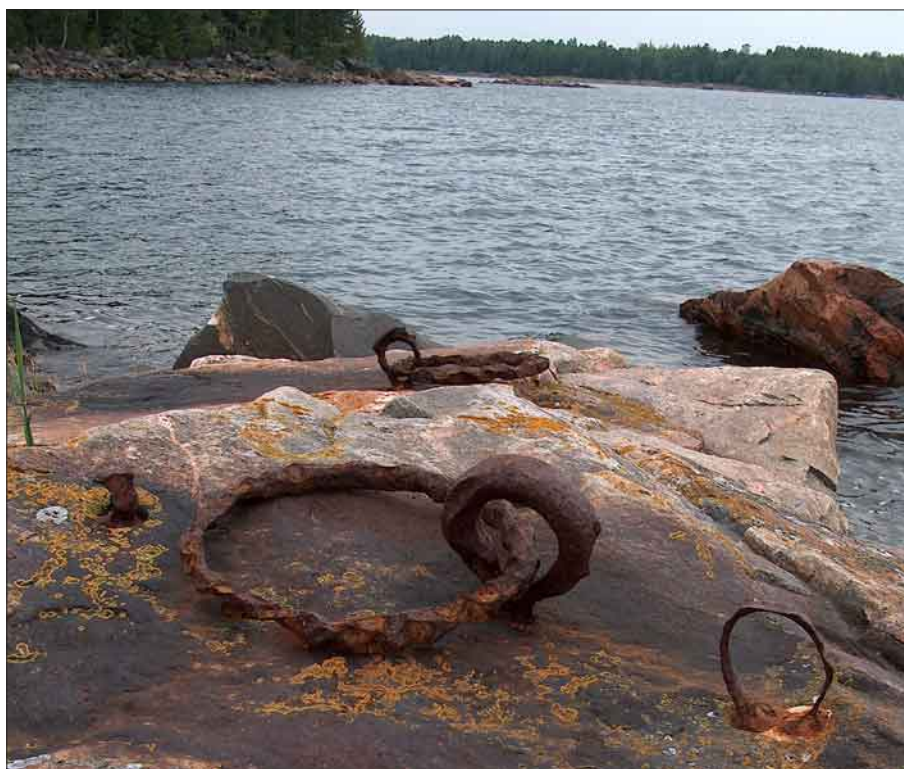
Bild 10. På det lilla namnlösa skäret norr om Granskär finns ett flertal moringar i varierande grad av upprostning. Foto: Niklas Eriksson.

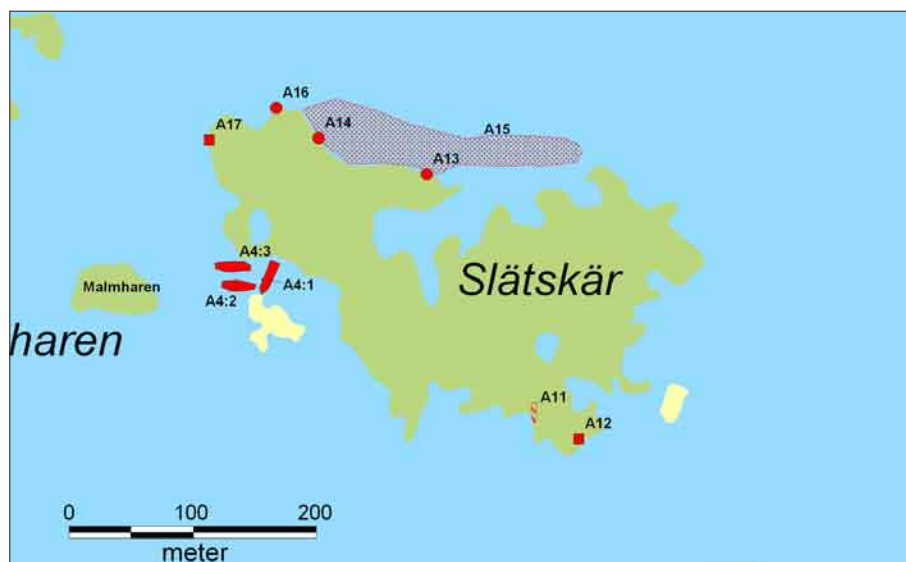
Bild 12. Lämningar på och kring Slättskär. De numrerade anläggningarna finns beskrivna i bilaga 1. Utdrag ur digitala fastighetskartan.

Längs **Slättskärs** norra sida registrerades tre moringar på block vid strandkanten (se bild 12). Det förekommer även sparsamt med ballaststen i ett smalt bälte i vattnet. Av intresse i sammanhanget är också namnet Malmharen på den lilla holmen innanför Slättskär.

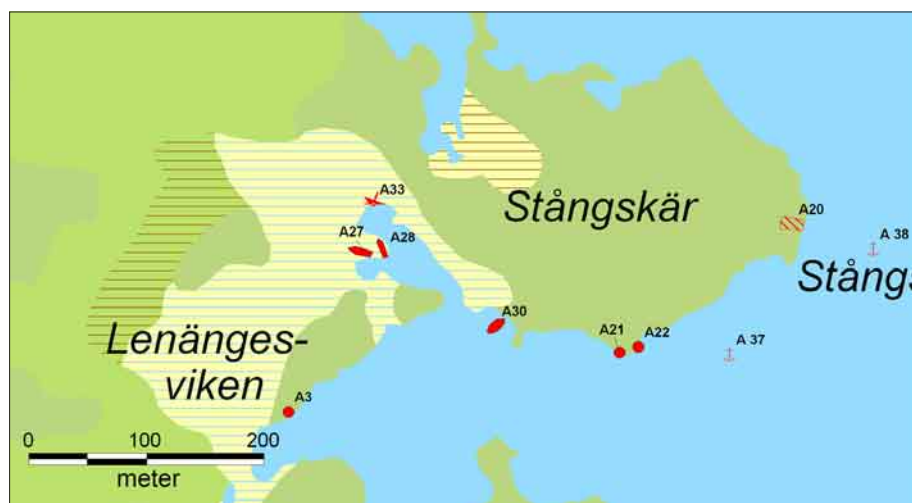
Bild 13. Lämningar på och kring Stångskär. De numrerade anläggningarna finns beskrivna i bilaga 1. Utdrag ur digitala fastighetskartan.

På västsidan **Stångskär** finns enstaka lämningar på land som troligen har ingått i brukets logistiska system (se bild 13). Detta indikeras av timmerrester efter en kaj/hamn (A20), samt moringar. De senare skulle dock kunna härröra från flottningen. Kajanläggningen ger intryck att vara av hög ålder och skall enligt muntlig tradition ha varit en lastageplats som hört till bruket (muntlig uppgift Sune Blomqvist m.fl.). I vattnet utanför finns flera ankare.

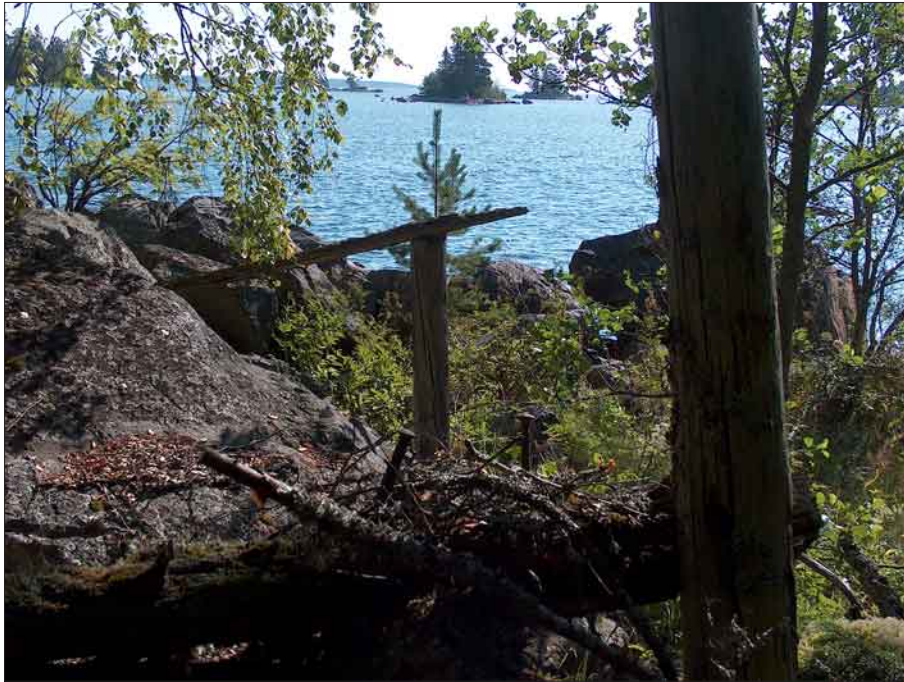
Bild 14. Rester av timmerkonstruktion på Stångskär (A20). Foto: Bo Ulfhielm.

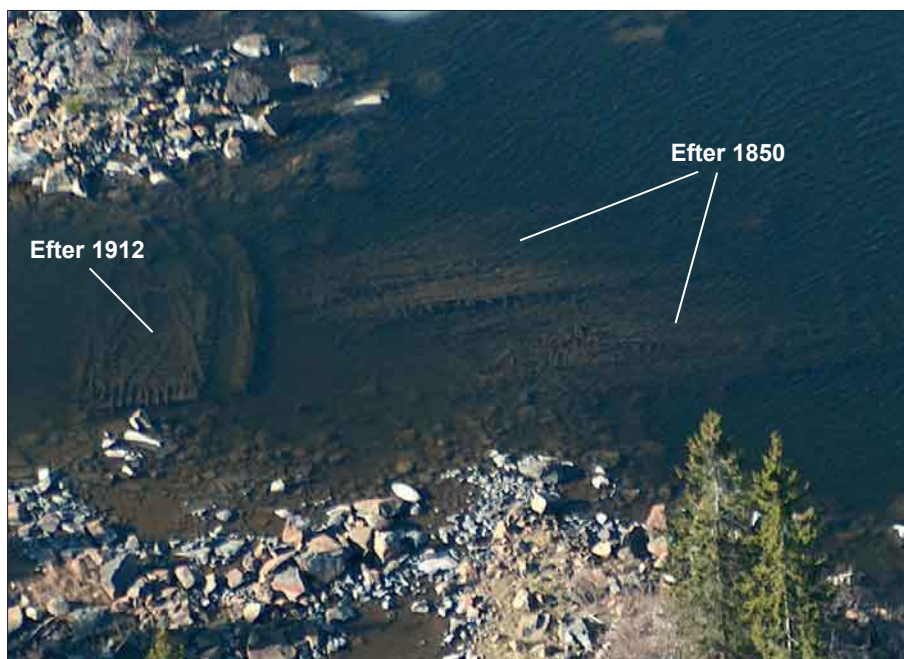
Bild 19. Flygfoto visande de tre pråmlämningarna vid Slätskärs sydvästra strand. Fotot är taget från norr. Notera hur de två äldre lämningarna, till höger i bild, blockerar inloppet. Lämningen till vänster är emellertid den som givits den yngsta dateringen. Foto: Bo Ulfhielm.

I anslutning till Slätskärs sydvästra strand ligger tre sjunkna fartygsskrov, vilka förmodligen är avsiktligt slopade. De tre skroven är kraftigt nedbrutna. Det västligaste är drygt trettio meter långt och byggt på kravell, med ett kraftigt kölsvin och har således tolkats som lämningen efter ett större segelfartyg. Virke från lämningen har dendrokronologiskt daterats till tiden runt 1850. I direkt anslutning till denna lämning ligger ytterligare ett kraftigt kravellbyggt skrov. Även denna lämning är cirka 30 meter lång och skrovet har varit heldäckt. Byggnadstekniken antyder ett större segelfartyg från mitten av 1800-talet, vilket även understryks av den dendrokronologiska analysen. Fartygets akterparti är förhållandevis välbevarat liksom delar av styrbordssidan med vidhängande däcksknän. Några däcksbalkar iaktogs inte vid besiktningen. Sannolikt har dessa avlägsnats när fartyget slopades. Däcksbalkar återanvändes ofta, antingen i fartyg eller i andra konstruktioner.

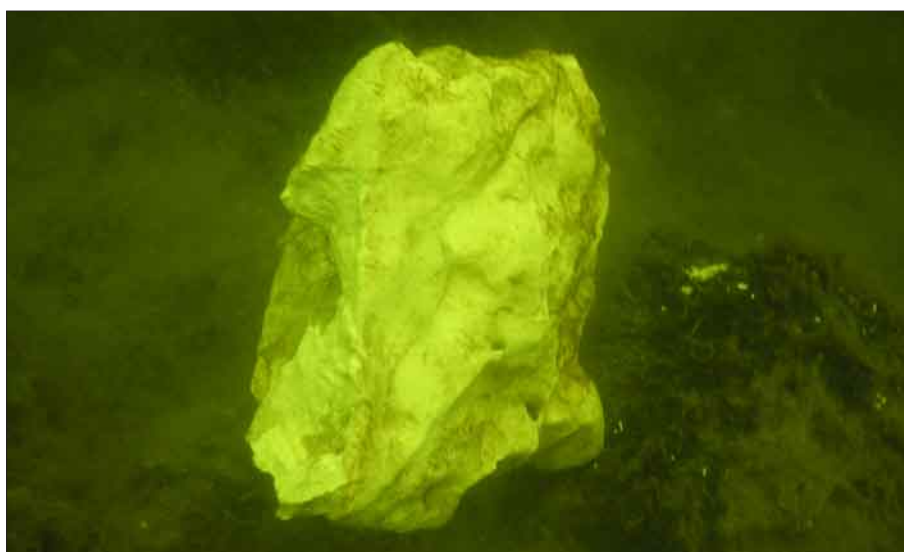
Bild 21. Till bruket skeppades inte bara malm utan även kalksten, vilken tillsattes som slaggbildande material i masugnprocessen. Här ett stycke tappad last från Granskär. Foto: Niklas Eriksson.

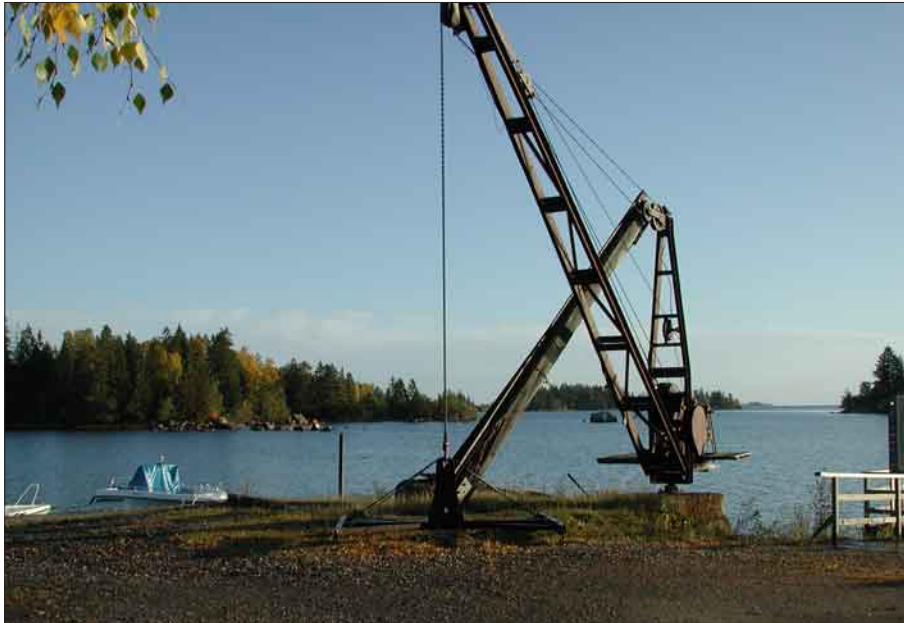
Bild 22. Lastkran på lastageplatsen på Boskär. Foto: Bo Ulfhielm.

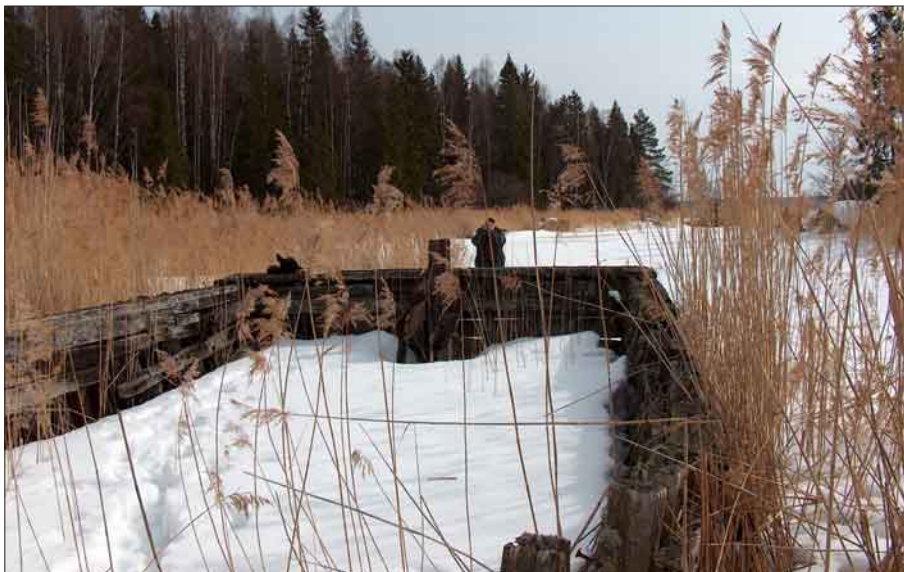
Bild 23. Pråmarna i Lenängsviken är liksom de andra fartygslämningarna hårt utsatt för naturens nedbrytande krafter. Foto: Bo Ulfhielm.

Vattenområdet utanför Axmar bruk är mycket grunt. Detta innebär att de under vatten belägna lämningarna är utsatta för nedbrytning till följd av våg- och isrörelser. Det har inte utförts några mer djupgående studier av nedbrytningsprocesser på de kända fartygslämningarna i området. Uppgifter från sportdykare,

som besökt de olika platserna under lång tid, vittnar dock om en pågående nedbrytning på flera av de vid utredningen besiktigade lämningarna (muntlig uppgift Jan Dahlström). Enligt uppgift skall den större kravellbyggda fartygslämningen A32 (se bilaga 1) brutits ned kraftigt de senaste tio åren. De bärande tvärskeppsstrukturerna har givit vika och de olika skrovdelen vilat numera plant utmed botten. Även den mindre, klinkbyggda fartygslämningen vid Granskär A31 (se bilaga 1) är utsatt för pågående nedbrytning. Lämningen är belägen på ett vattendjup grundare än en meter, vilket innebär att is och vågrörelser ständigt har tillgång till lämningen.

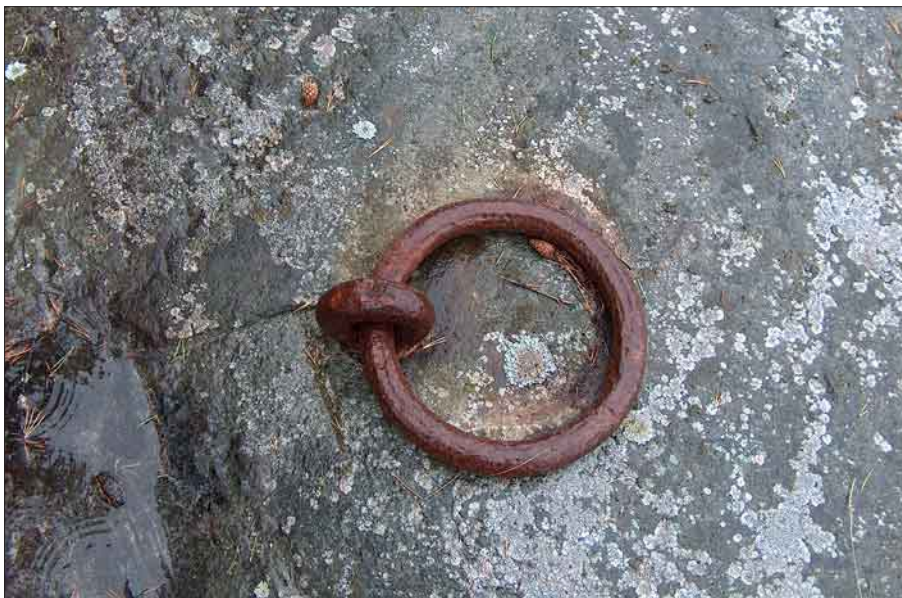
Bild 25. Moring i välbevarat skick på Granskär. Foto: Bo Ulfhielm.
